| <b>INFORME DE INSPECCIÓN</b> | Evaluación Realizada en Conjunto Residencial los Altos I, Parroquia Guatire, Municipio Zamora del Estado Bolivariano de Miranda. |
| <b>TITULO</b> | Inspección Ocular de pared perimetral. |
| <b>PRESENTANTES</b> | Lcda. Leonehidis Izquier, Evaluadora de Riesgo. |
| <b>FECHA</b> | Lunes 07/07/25 |

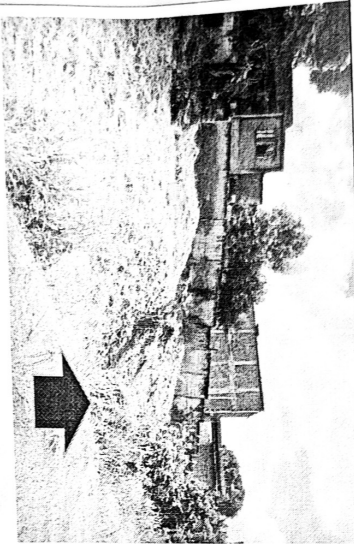
| Quebrada embalsada, maleza moderada | Pendiente a 70° aproximadamente |

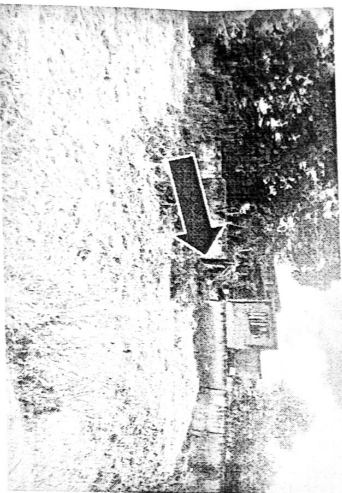
deslizamiento a causa de saturación por nivel freático tomando en cuenta que es un terreno de espacio virgen y en pendiente a unos 70° aproximadamente, con maleza moderada, aunado a ello limita con viviendas perteneciente a otros sectores, donde sus aguas servidas, residuales y pluviales están direccionadas a este terreno del urbanismo cayendo libremente en el mismo generando mayor afectación por saturación, de igual manera se observó el colapso parcial de la pared perimetral en algunos puntos y en otros el desprendimiento de la base quedando vulnerable a un posible colapso total, se visualizó algunas de las viviendas perteneciente al sector colindante, adosadas a dicha pared generando efecto empuje a esta, se apreció la existencia de árboles frutales y ornamentales con una altura de 16 metros y un diámetro de 70 centímetros aproximadamente en patios vecinos, con follaje abundante y extenso, y con ramificaciones en dirección al terreno del urbanismo, también se visualizó una quebrada embaulada, el cual recoge las aguas mixtas de los sectores adyacentes, se logró evaluar un área comprendida (50m<sup>2</sup>) **cincuenta metros cuadrados aproximadamente.**

| Quebrada embalsada, maleza moderada | Pendiente a 70° aproximadamente |
|---|---|
| Colaps parcia de pared perimetral y salida de aguas mixtas de viviendas aledaña | Arboles en dirección al terreno |

Motivado a las condiciones antes mencionadas se debe realizar la recolección adecuada de las aguas mixtas de las viviendas aledañas y empotrarlas a la tubería de recolección de aguas servidas principal del sector, solicitar ante la dirección de Ambiente sostenible la evaluación de los arboles existentes para diagnosticar el tipo de trabajo que amerite según sus criterios, toda vez que se gestione lo anterior se deberá rehabilita y reforzar la pared perimetral evitando su colapso total.
